# Salle de bain en CHSLD : une rénovation bien pensée

AU CENTRE D'HÉBERGEMENT MARIE-BERTHE-COUTURE, À GRANBY, LA SALLE DE BAIN DE L'UNITÉ PROTHÉTIQUE ÉTAIT MAL ADAPTÉE. LES PRÉPOSÉS ÉTAIENT EXPOSÉS À PLUSIEURS RISQUES ERGONOMIQUES LORSQU'ILS LAVAIENT LES PATIENTS : BAIN TROP HAUT, PLANCHER EN PENTE ET GLISSANT LORSQUE MOUILLÉ, ETC.

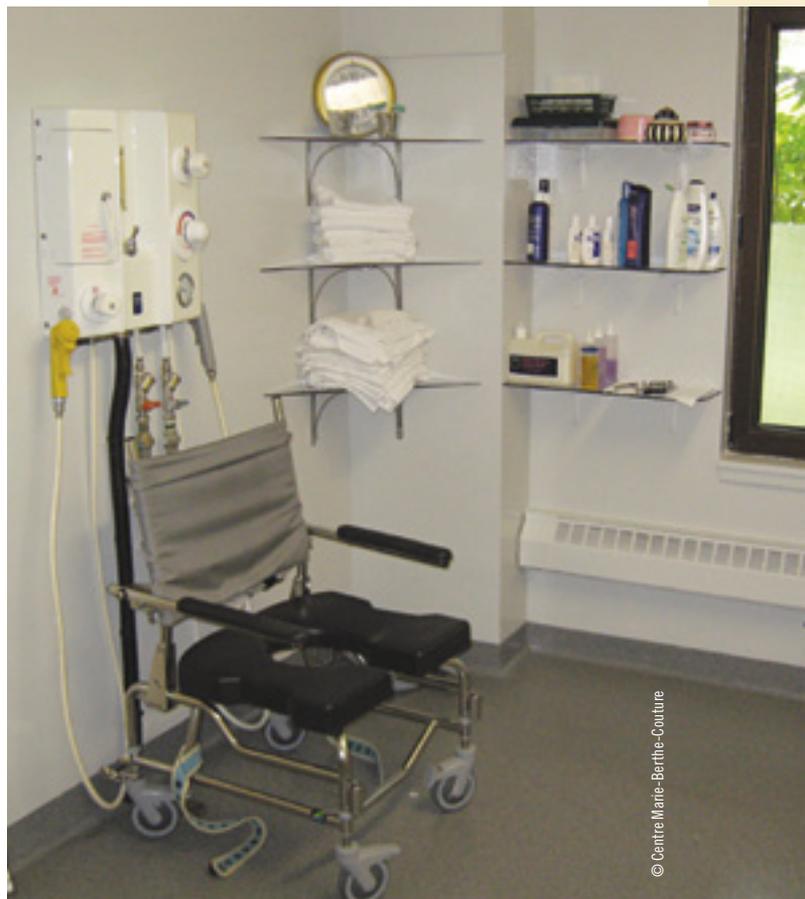
*La salle de douche de l'unité prothétique du Centre d'hébergement Marie-Berthe-Couture est ergonomique à la fois pour les résidents et les soignants.*

Véritable réussite, la salle de douche de l'unité prothétique du Centre d'hébergement Marie-Berthe-Couture est toujours appréciée, cinq ans plus tard. Un travailleur accompagne les résidents qui peuvent marcher jusque-là. « Les personnes confuses ne sont pas toujours handicapées », précise M. Lambert. Les autres y sont emmenées dans un fauteuil qui passe aisément la porte qu'on a élargie. L'accès y est facilité, la pente ayant été éliminée, et les roulettes ne risquent pas de se coincer sur le revêtement de sol, car le contreplaqué et la céramique ont été remplacés par un revêtement de polymère sans aucun joint. Un produit antidérapant qui y est intégré prévient les chutes.

Une tuile chauffante suspendue au plafond diffuse un éclairage d'un blanc doux et assure une température équilibrée avant même que le résident ne soit installé dans une chaise-douche. Les murs ont été peints d'une couleur neutre et recouverts d'un enduit anti-graffiti imperméable qui leur donne un effet vitrifié tout en empêchant la dégradation des matériaux. Une dernière correction d'importance a été apportée : une place est désormais réservée à chacun des petits appareils électriques et des cache-fils préviennent les accidents.

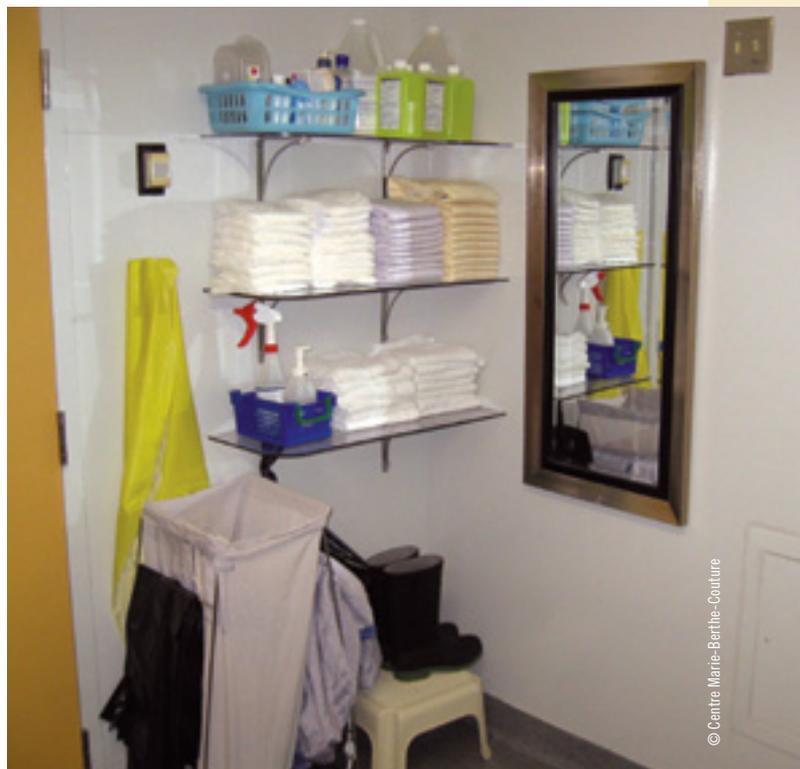
Des tablettes de thermoplastique ont remplacé une armoire de rangement qui encombrait inutilement la pièce.

Puisque la baignoire est éliminée, les résidents sont assis sur une chaise de douche, ce qui limite les postures contraignantes pour les soignants. Un tablier imperméable et des bottes antidérapantes et imperméables sont à la disposition des soignants. Ils peuvent circuler facilement autour des résidents sans risquer de se heurter à des obstacles de toutes sortes, d'autant plus que l'armoire de rangement qui encombrait la pièce a été remplacée par des tablettes de thermoplastique.
