# Les bienfaits d'un réaménagement dans un centre communautaire

**AU CENTRE PARTAGE COMMUNAUTAIRE JOHANNAIS (CPCJ), LA SALLE DE TRI DU POINT DE SERVICE DE LA MEUBLERIE A ÉTÉ RÉAMÉNAGÉE. IL FALLAIT DIMINUER LE DÉPLACEMENT AVEC DES CHARGES ET RÉDUIRE LES CONTRAINTES RELATIVES AU TRI D'ARTICLES.**

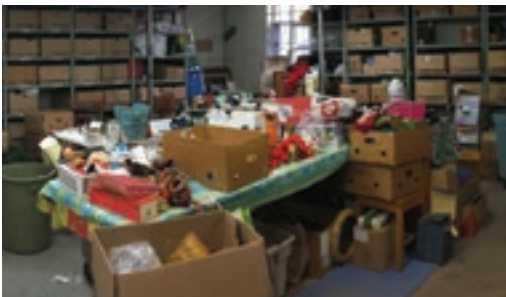
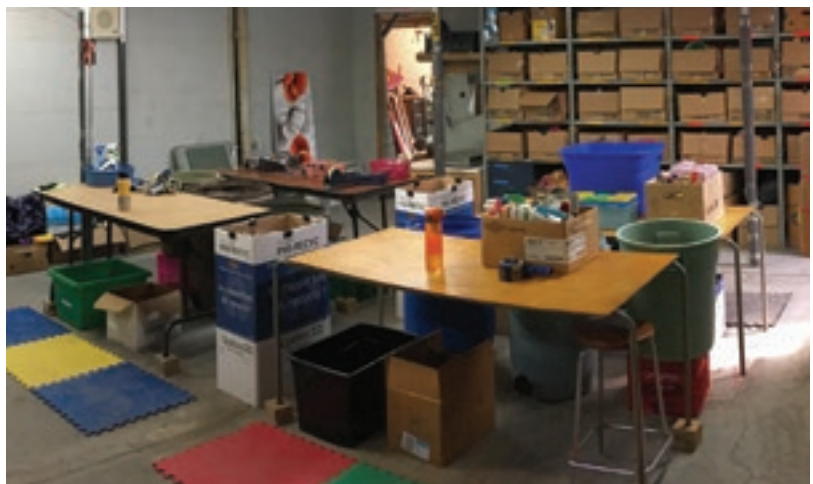
*La salle de tri : avant et après le réaménagement.*

La balance a été relocalisée dans la salle près de la sortie et de la zone d'entreposage où les boîtes à trier sont déposées au début du processus. Plusieurs catégories d'objets ont été regroupées pour réduire le nombre de boîtes servant à l'entreposage. Ce geste simple a libéré de l'espace pour la balance et réduit l'encombrement. Les changements ont diminué les déplacements et les efforts de manutention.

poser un article dans un des bacs. Ils peuvent désormais glisser l'objet sur la surface de travail, au lieu de le lancer dans le bac de récupération. Des pattes ajustables permettent d'adapter la hauteur de la table selon la taille du travailleur et, par conséquent, de diminuer les postures contraignantes. Un tapis antifatigue a été ajouté à chaque poste. Il réduit la fatigue attribuable au travail accompli en station debout sur une surface dure.
