La petite histoire du support de sac collecteur d'urine

Centre intégré universitaire de santé et des services sociaux de l'Estrie-Centre hospitalier universitaire de Sherbrooke, SLD Pavillon d'Youville.

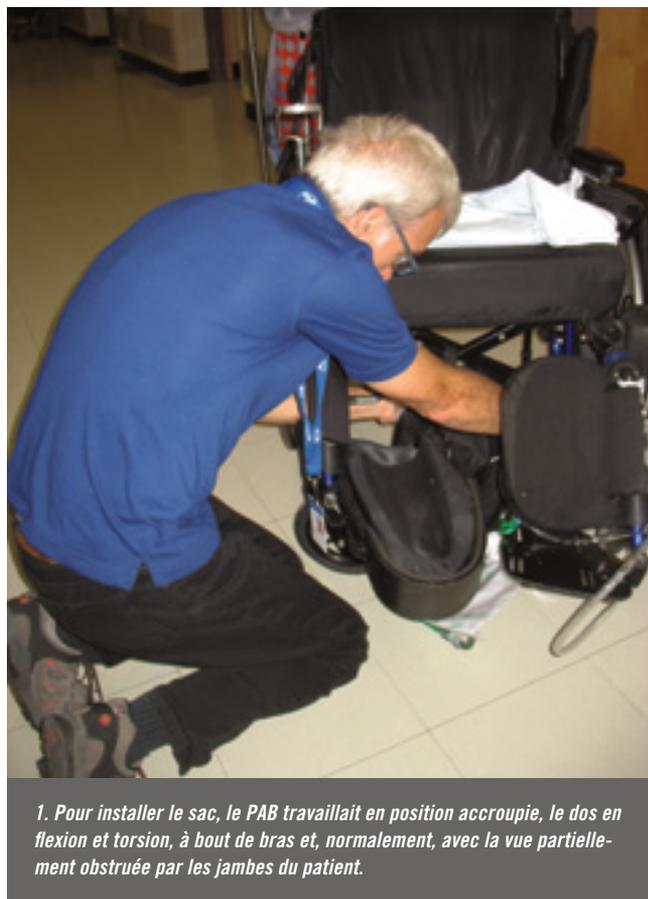
1. Pour installer le sac, le PAB travaillait en position accroupie, le dos en flexion et torsion, à bout de bras et, normalement, avec la vue partiellement obstruée par les jambes du patient.

le fauteuil. Le PAB doit passer le sac collecteur entre les jambes du patient ou de côté derrière le mollet. Le sac collecteur est ensuite inséré dans la pochette en tissu, ce qui peut demander plusieurs tentatives (**photo 1**).

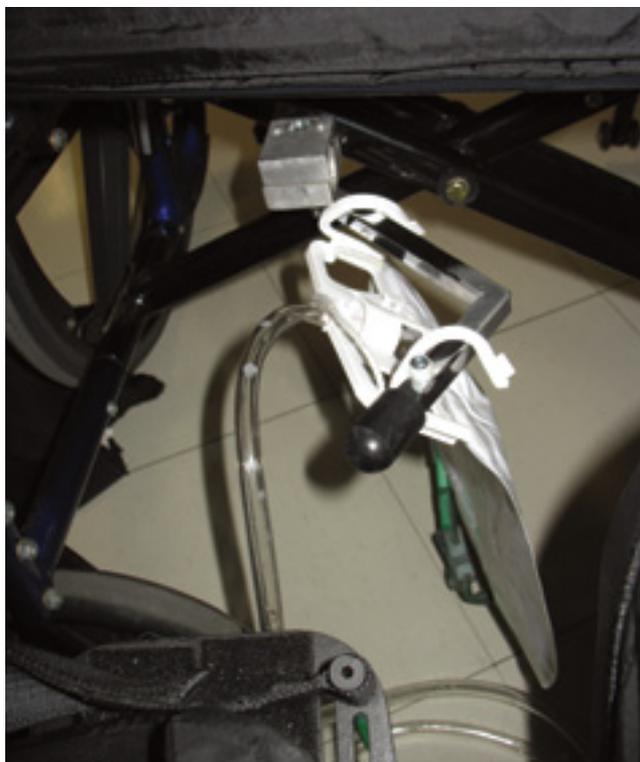
2 Support à tige pivotante : il suffit de passer la main entre les jambes du patient pour saisir la tige et la faire pivoter vers l'avant. La portion avant de la tige se déploie entre les mollets. Les crochets du sac collecteur y sont déposés. La tige est repoussée vers l'arrière sous l'assise. Les jambes du patient servent d'écran pour cacher le sac collecteur.

Un premier prototype voit le jour, inspiré des supports pour les serviettes qu'on retrouve dans les cuisines. Après essais et erreurs, deux types de support sont conçus tenant compte des accès et de l'espace sous les différents modèles de fauteuils (**photos 2, 3**).

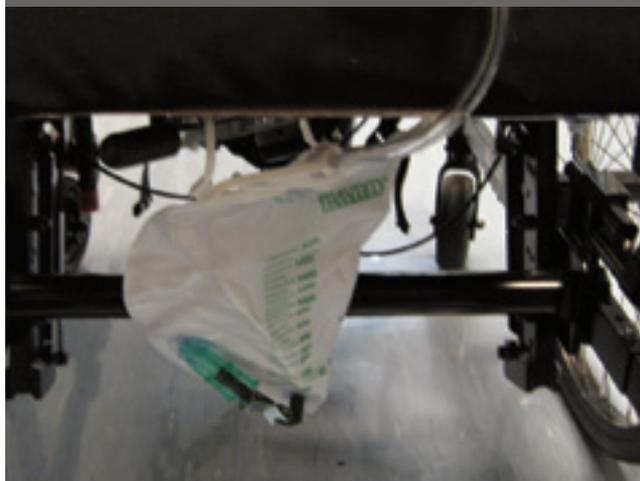
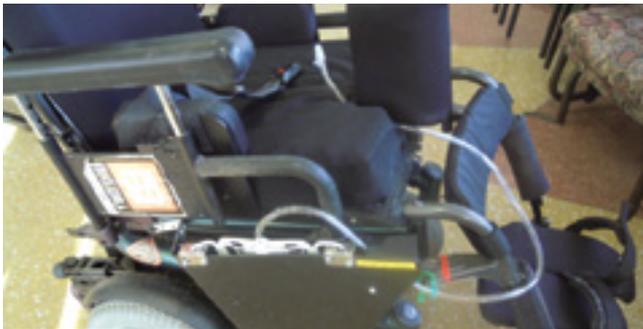
3. Caisson placé sur le côté du fauteuil entre la roue avant et la roue arrière sous l'appuie-bras. Il est ouvert sur le dessus et pourvu de supports pour les crochets du sac collecteur. Le caisson est moulé sur mesure à partir d'une feuille d'ABS et il ne nuit pas au mécanisme de bascule du fauteuil. Un crochet ajouté à l'avant permet d'y glisser le tube du sac collecteur pour éviter qu'il ne dépasse.
