Une nouvelle chute à linge et 90 % moins de manutention

Sébastien Duvergé
Préventionniste SST, CISSS des Laurentides

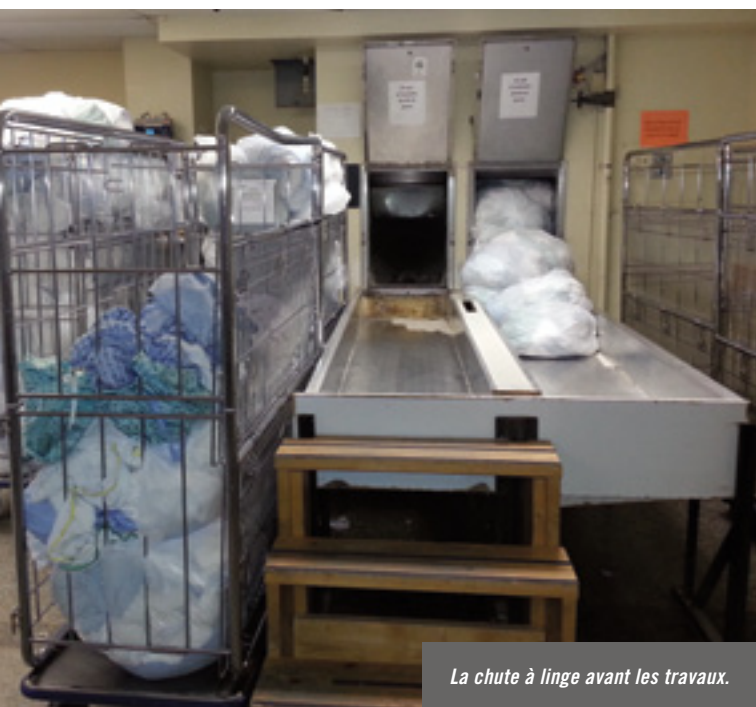
La chute à linge avant les travaux.

L'aménagement de la chute à linge entraînait des risques ergonomiques et biologiques élevés. Ainsi, le préposé en hygiène et salubrité devait soulever chacun des sacs de linge souillé et le transférer dans un chariot. Compte tenu du poids et du nombre de sacs, des postures contraignantes ainsi que de la fréquence de ces opérations, le risque de blessures au dos et aux épaules était important.

De plus, les deux tiers du remplissage des chariots s'effectuaient par le haut selon deux modes opératoires.

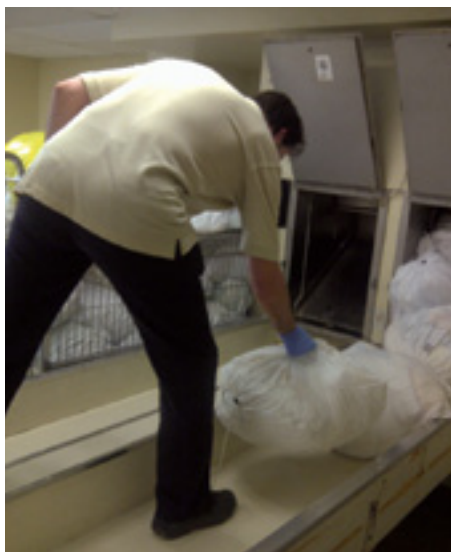
Cette tâche comportait des risques ergonomiques importants.

- Certains employés montaient sur la plateforme pour remplir plus facilement les chariots. Ils devaient effectuer de fréquents mouvements de flexion du dos, tout en soulevant les poches et en risquant une chute.
- D'autres employés voyaient à la collecte au sol en effectuant des mouvements de grande amplitude des épaules et des rotations du tronc pour saisir et déposer les sacs dans les chariots.

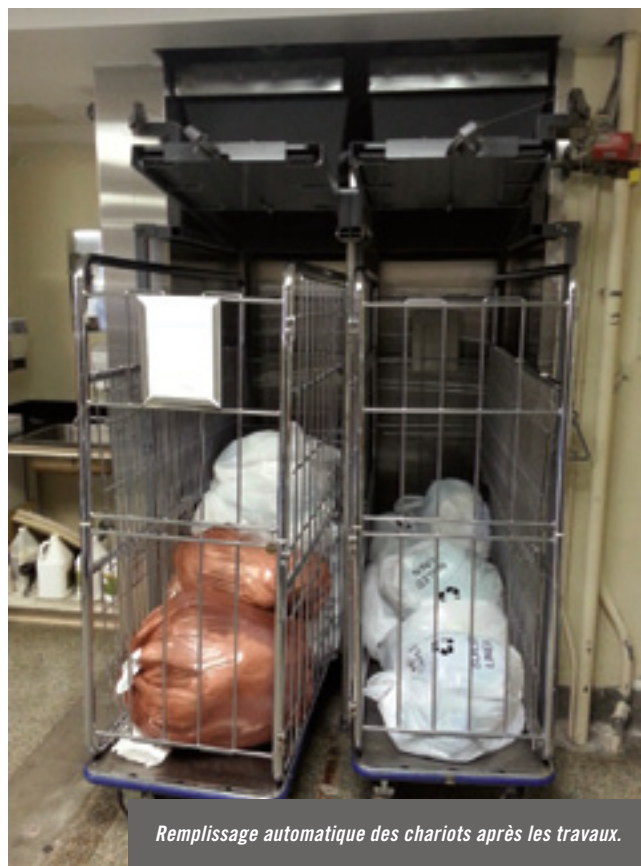
Remplissage automatique des chariots après les travaux.

La solution retenue consiste en un système avec remplissage automatique des chariots. Les préposés en hygiène et salubrité ont été consultés avant et durant les travaux.

Achevés l'automne dernier, les travaux atteignent les résultats souhaités : le nouvel aménagement a permis de réduire de 90 % les opérations de manutention. Ainsi, l'équivalent de 540 à 675 sacs de linge, pesant entre 10 et 12 kg, n'est plus soulevé ni jeté dans les chariots par le personnel en hygiène et salubrité. Par le fait même, les risques biologiques sont aussi réduits puisque le personnel manipule moins de sacs. Enfin, le retrait de la plateforme a permis de récupérer une surface équivalente à six chariots ! Cette optimisation de l'espace facilite le déplacement et le rangement des chariots. Deux systèmes équivalents sont en cours d'installation au bloc opératoire de l'hôpital ainsi qu'au Centre d'hébergement Youville, à Saint-Jérôme.
