Une nouvelle réglementation sur les tours de refroidissement à l'eau

Valérie Hensley
asstsas

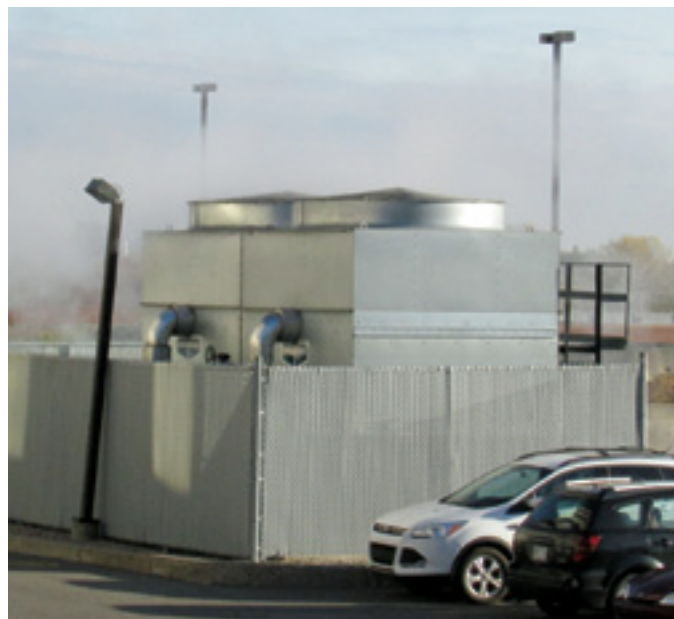
Les tours de refroidissement à l'eau mal entretenues sont sources de bactéries.

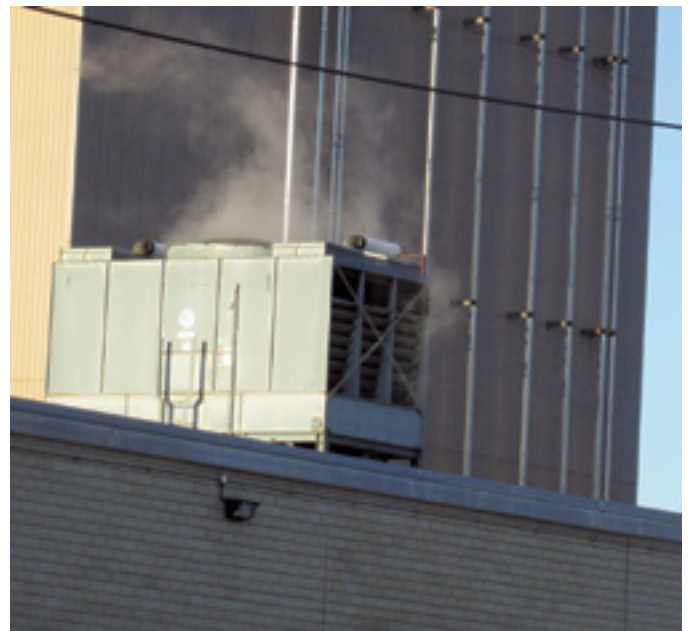
Les concentrations importantes de ces organismes se trouvent dans les tours de refroidissement à l'eau, les réservoirs d'eau chaude, les pommes de douche, les fontaines d'eau décoratives, etc.
